EKSPERTYZA KONSTRUKCYJNA

dotycząca oceny stanu technicznego
piwnic magazynowych i korytarzy
wewnątrz tzw. Wzgórza Abrahama
przy ul. 3 Maja w Pułtusk

Kraków 2016-05-13

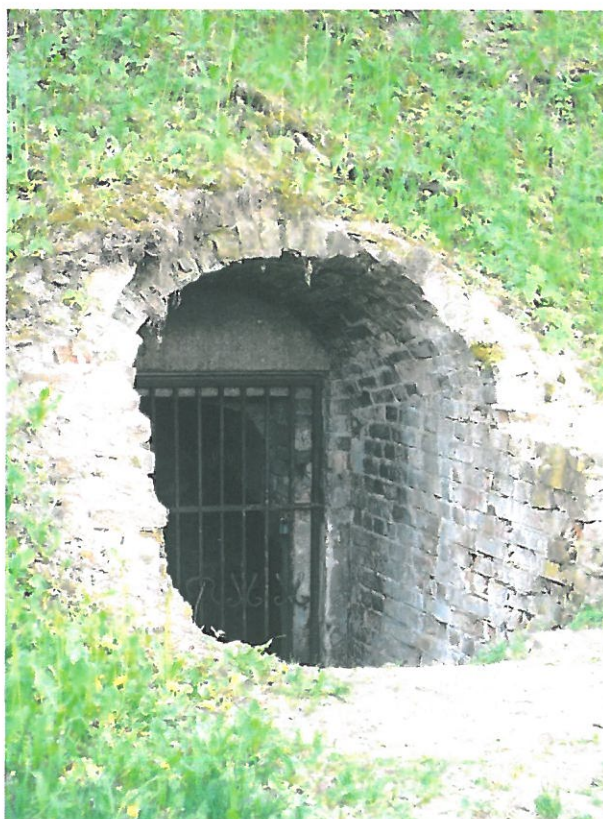
Fot. 2. Widok wejścia do piwnic.

Na elementach struktury betonowej i murowej nie stwierdzono oznak nieprawidłowej pracy układu. Brak jest spękań lub rozpojeń o istotnym znaczeniu. Liczne są ubytki, które są wynikiem działania zewnętrznego mechanicznego. Mają one miejsce głównie w strefie przyposadzkowej. Lokalnie rozpojenia na załamaniach ścian są wynikiem braku przewiązania fragmentów murów powstających w różnym okresie czasowym.

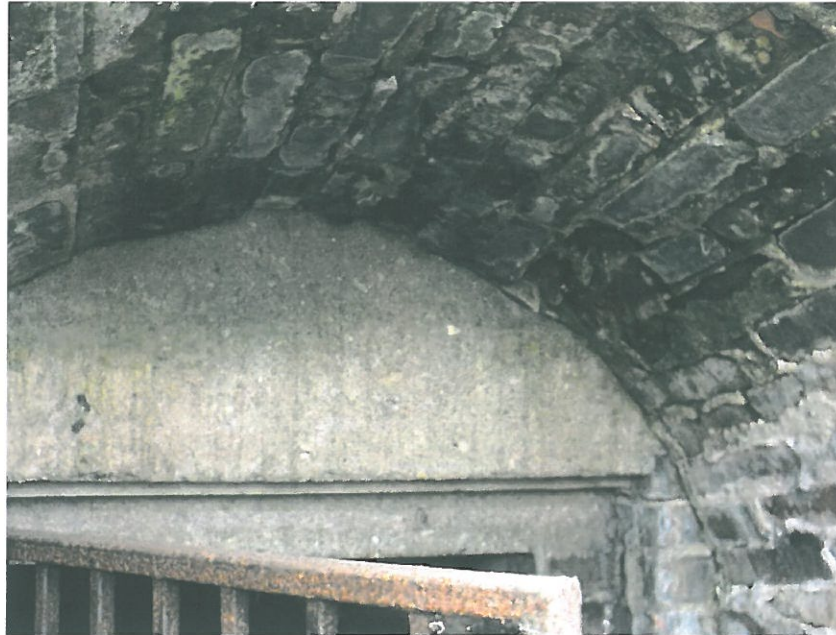
Fot. 3 Detal wtórnie wykonanego nadproża żelbetowego.

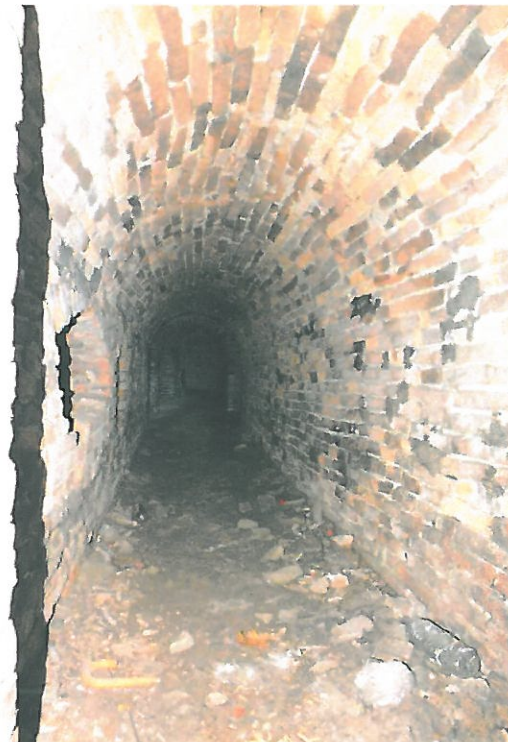
Korytarz A. W przedniej części, w połowie wysokości ściany wschodniej, znajdują się dwie niewielkie nisze. Dalej w kierunku południowym ta sama ściana zaopatrzona jest w dwie duże wnęki. Bliższa z nich tworzy parę z wnęką, o podobnych wymiarach, w przeciwległej ścianie. W niszach przebiega przez ścianę do podłoża gruntowego. Sklepienie korytarza A w części południowej jest wzmocnione dwoma łukami jarzmowymi (gurtami), jeden znajduje się na wysokości filara pomiędzy wnękami, a drugi na końcu korytarza, przy przejściu do poprzecznego korytarza B. Pod warstwą naniesionego gruntu znajduje się ceglana posadzka.

Fot. 4. Widok stanu istniejącego korytarza A

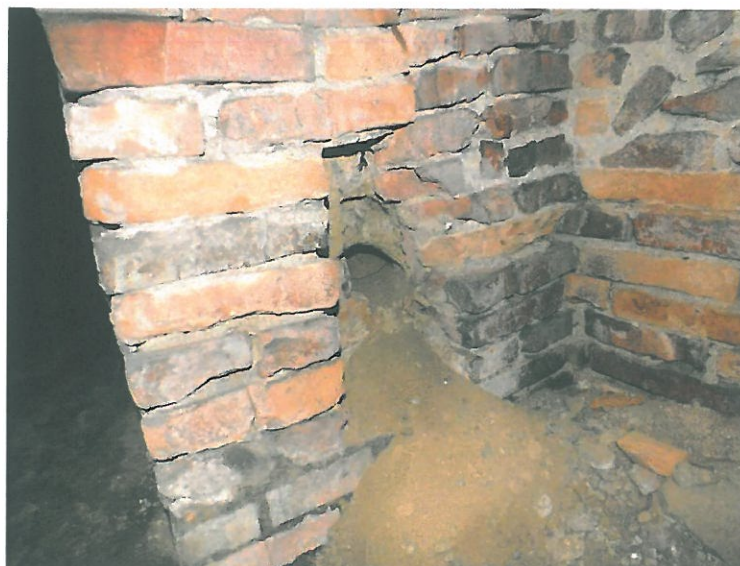
Fot. 5. Detal wykonanych odkrywek w korytarzu A

6. Warstwę posadzki tworzy w chwili obecnej warstwa naniesionego iłu. W lokalnie wybranym miejscu wykonanej odkrywki stwierdzono, iż pod warstwą co najmniej 15 cm iłu znajduje się stabilna posadzka ceglana. W drugiej odkrywce stwierdzono brak takiej warstwy podbudowy posadzki.

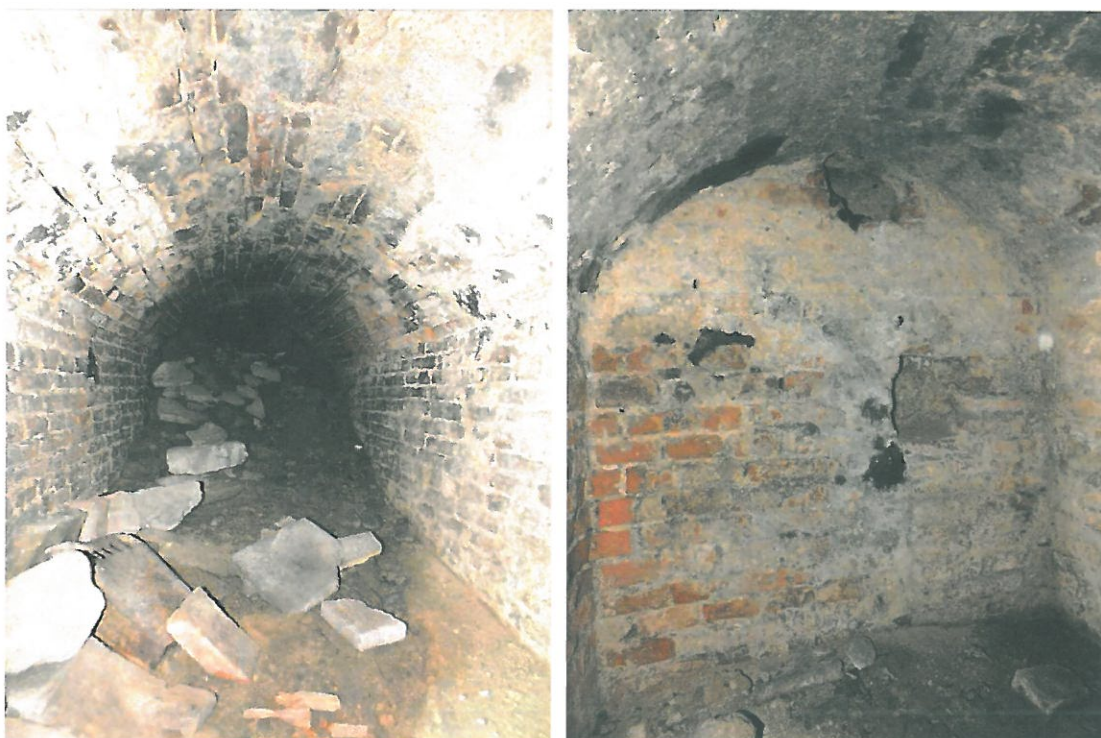
Krótki korytarz B był prawdopodobnie korytarzem wejściowym, jego kraniec wschodni jest zasypany rumowiskiem z koszy na śmieci, płyt chodnikowych, kamieni i gliny, przez co zapadają się, znajdujące się powyżej, schody prowadzące na szczyt wzgórza. Kraniec zachodni natomiast sięga zaledwie około 1 m poza korytarz A, tworząc wnękę, w otworze wybitym w jej tylnej ścianie widoczna jest glina; po wydrążeniu korytarza ściany zostały obmurowane, a pod glinianymi stropami wykonano kolebkowe sklepienia. W strefie korytarza B stwierdza się wysoki poziom zawilgocenia elementów, co jest rezultatem napływu wody opadowej w tym rejonie. Draży ona zarówno przez dawne wejście jak i przez kawerny pod schodami terenowymi na wzgórzu.

Fot. 6. Widok korytarza B wraz z zasypanym wyjściem.
Fot. 7. Zamknięcie korytarza B. Liczne ślady zawilgocenia.

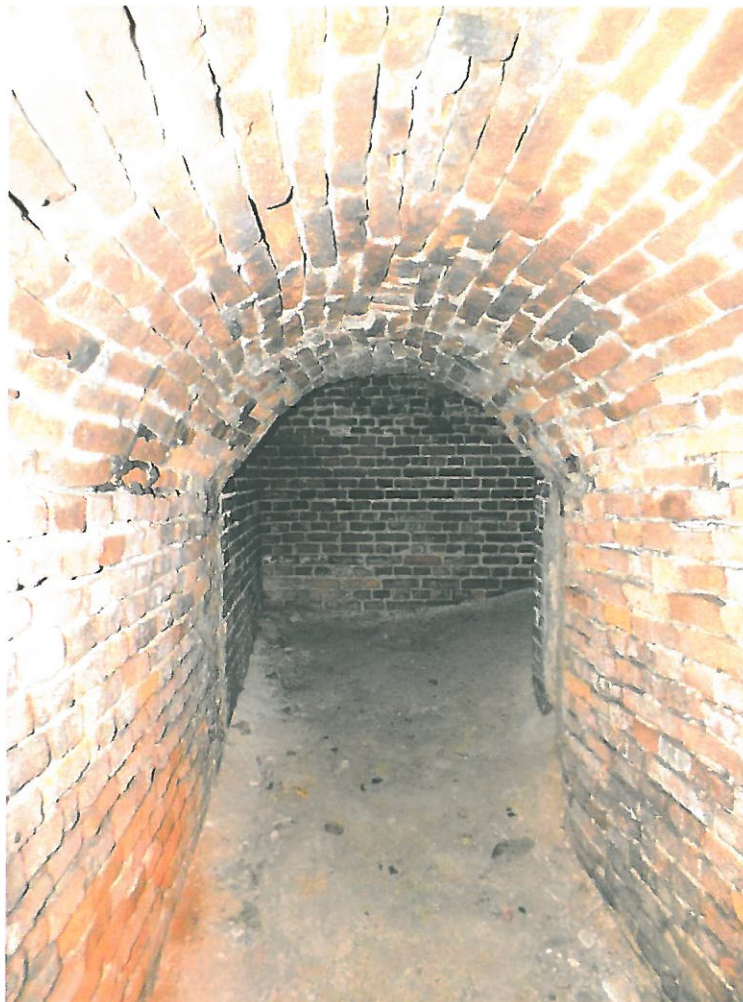
Fot. 8. Widok korytarza C w strefie załamania w korytarz D-E

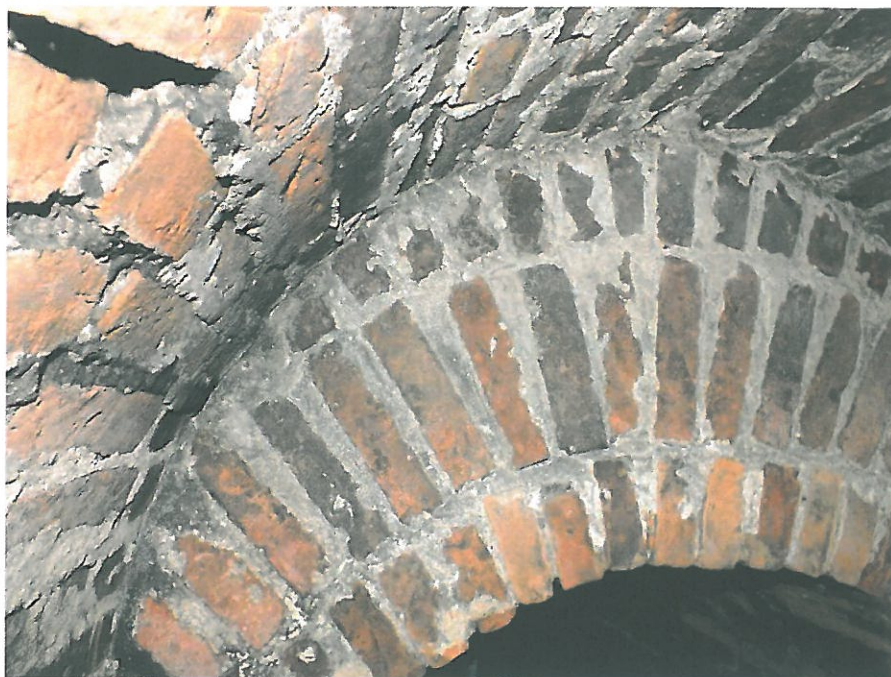
Fot. 9. Brak zarysowań na sklepieniu korytarza C oraz zamykającego łuku.

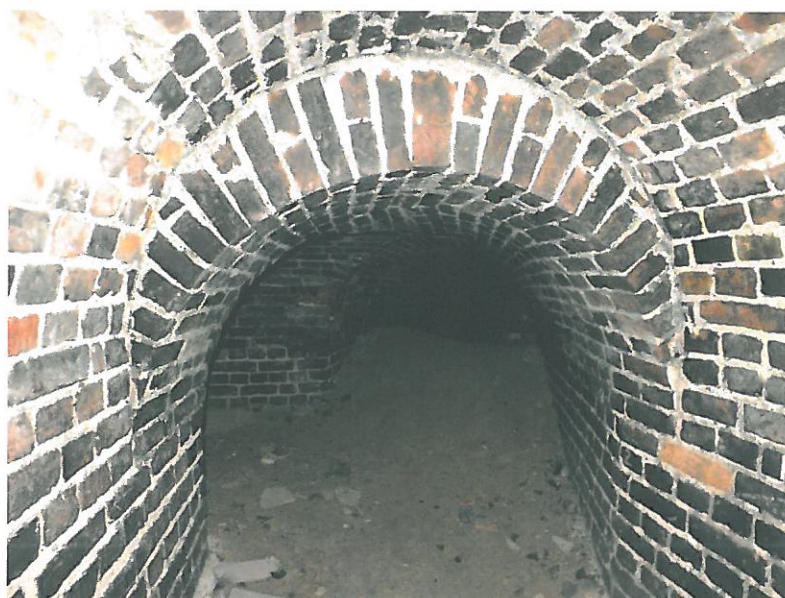
Fot. 10. Fragment korytarza D-E wraz z detalem łuku.

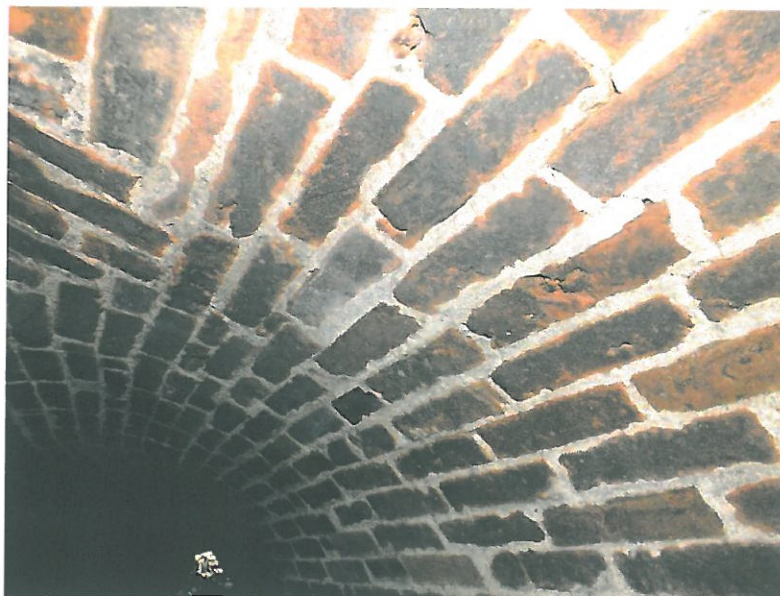
Fot. 11. Dobry stan zachowania substancji murowej oraz zaprawy.

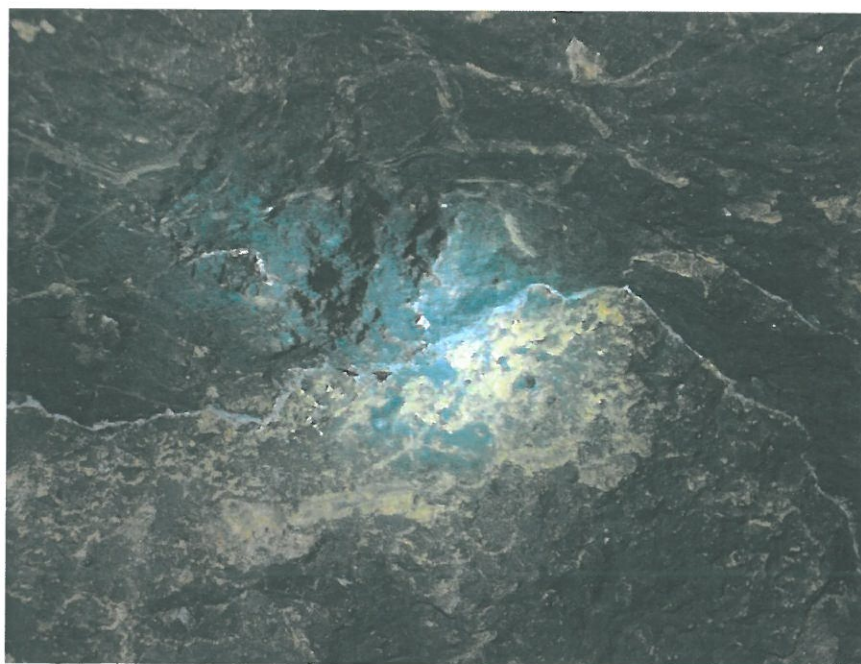
Na sklepieniu Sali F stwierdza się liczne spękania o zróżnicowanym czasie trwania. Na niektórych elementach występują wysolenia, co może świadczyć, iż są to usterki stare. Część spękań to usterki nowo powstałe, o czym świadczy choćby kolorystyka i poziom zanieczyszczenia ich krawędzi. Wszystkie te spękania świadczą o niestabilnym charakterze sklepienia ilastego nad salą F

Fot. 12. Detal naturalnego sklepienia nad salą F. Widoczne wysolenie przy zarysowaniu skały ilastej.

2. W złym stanie technicznym znajduje się strefa wejściowa - zewnętrzna, gdzie procesowi intensywnej destrukcji ulega końcowy fragment sklepienia.
3. Ocenie nie poddano wtórnie wykonanej jaskini w skale ilastej jako tworzu geologicznego. Struktura ta z konstrukcyjnego punktu widzenia wykazuje brak stabilności i powinna być zabezpieczona metodami górnictwymi poprzez stabilizację uformowanego sklepienia.

- b) Należy skontrolować poziom zawilgocenia, zasolenia oraz zagrzybienia ścian wraz z podaniem sposobu likwidacji tych czynników korozyjnych.
- c) Należy zaprojektować sposób zabezpieczenia kopuły jaskini wtórnej wykonanej w skale ilastej.

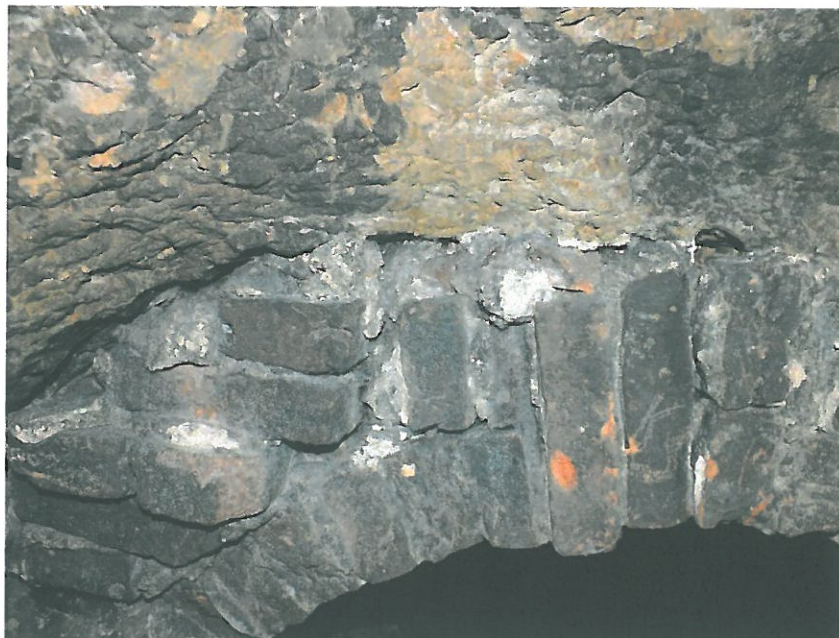
Fot. 13. Detal sklepienia ceglanego (zamknięcie) zabezpieczającego wejście do Sali F.

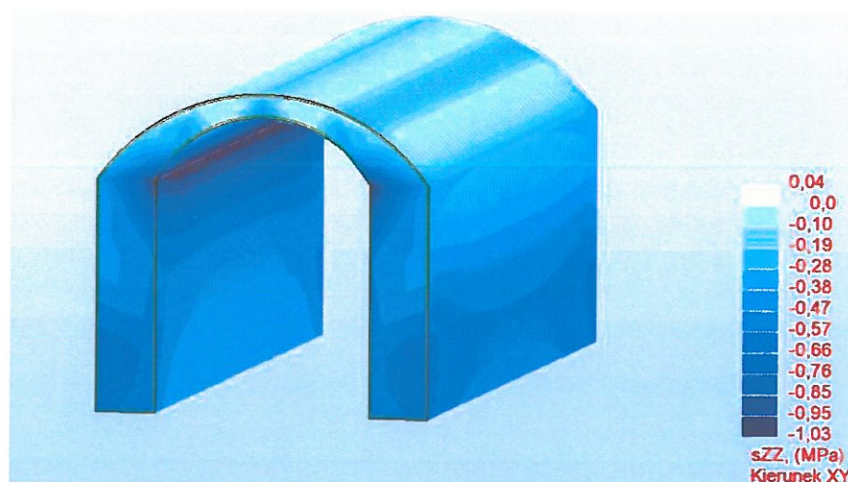
Ryc. 5. Wykres naprężeń ściskających w analizowanym przekroju krytarza A

Otrzymane wyniki wskazują, iż maksymalne naprężenia, jakie mogą się pojawić w konstrukcji murowej wynoszą 1,03 MPa. Tym samym są mniejsze od nośności obliczeniowej muru szacowanej na około 1,08 MPa.

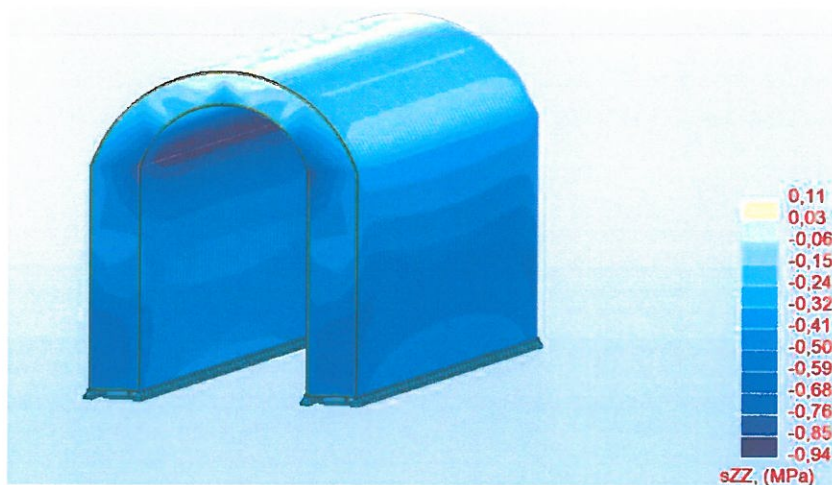
Ryc. 8. Wykres naprężeń ściskających w analizowanym przekroju krytarza C

Otrzymane wyniki wskazują, iż maksymalne naprężenia, jakie mogą się pojawić w konstrukcji murowej wynoszą 0,94 MPa. Tym samym są mniejsze od nośności obliczeniowej muru szacowanej na około 1,08 MPa.

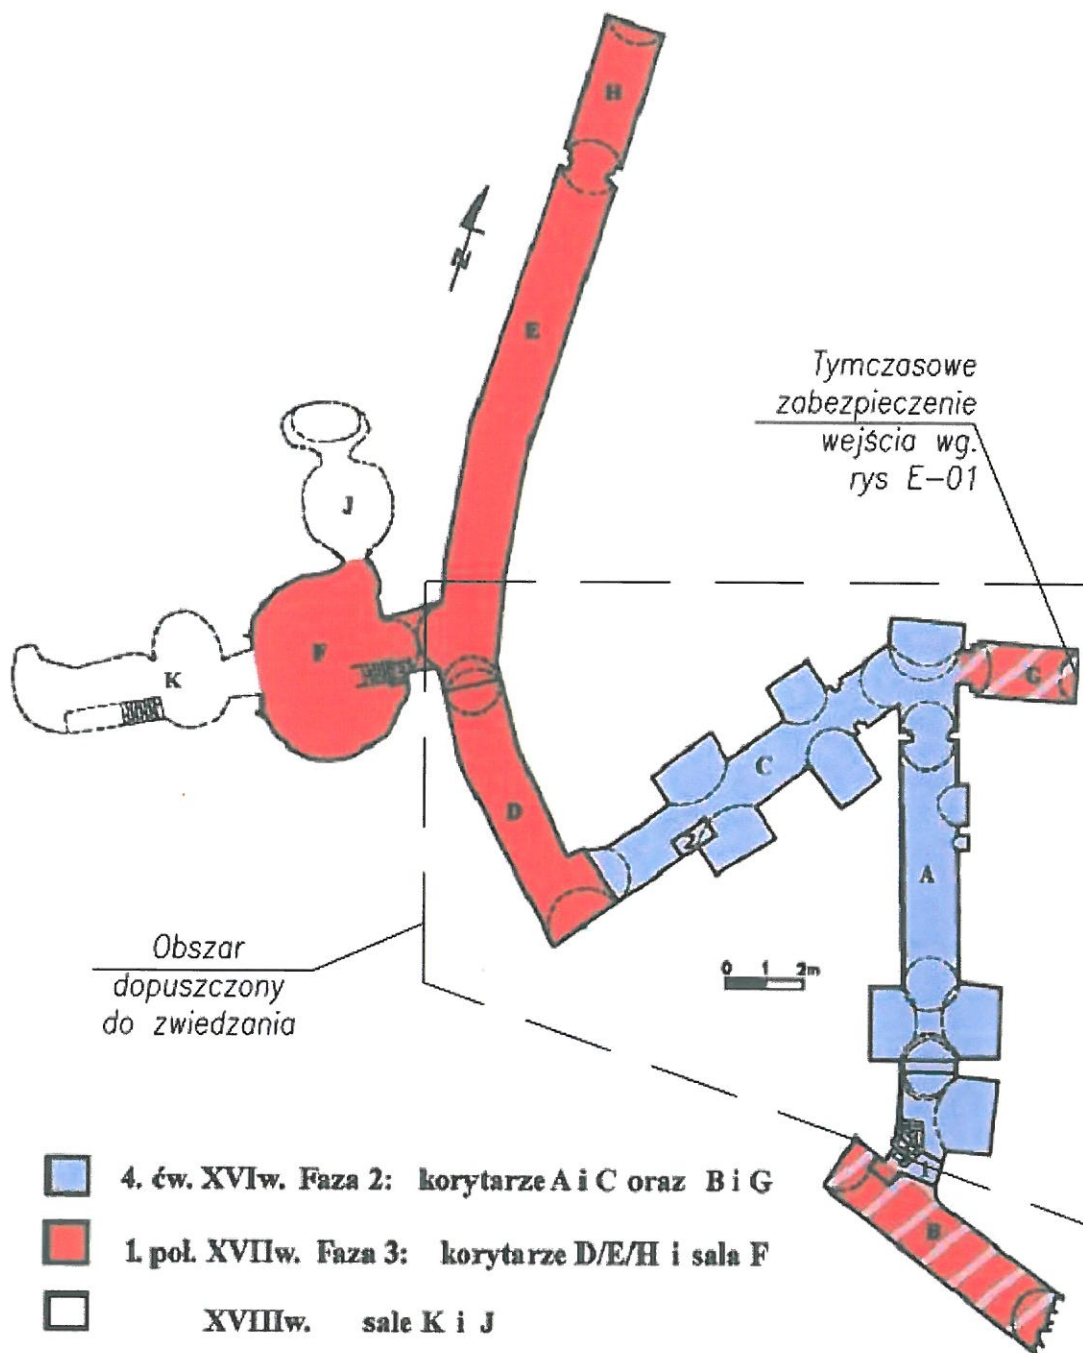
Ryc. 9. Plan korytarzy wewnątrz Wzgórza Abrahama z zaznaczonym obszarem udostępnionym do zwiedzania.

1. Zakres piwnic magazynowych i korytarzy możliwy do udostępnienia w obecnym stanie technicznym oznaczono na ryc. 9.
2. Należy zabezpieczyć strefę wejściową do przedmiotowych piwnic poprzez wykonanie tymczasowych schodów umożliwiających zejście z poziomu terenu na teren piwnic. Dodatkowo nad wejściem należy wykonać zadaszenie zabezpieczające wchodzącego przed odpadającymi elementami z krawędzi wykruszonego sklepienia oraz zalegającej na nim ziemi. Przykładowy sposób zabezpieczenia tymczasowego przedstawiono na załączonym rysunku.
3. Należy ograniczyć strefę dostępu do wtórnie wykonanej jaskini w skale ilastej oraz do końcowych fragmentów zinwentaryzowanych piwnic, gdzie przez niedrożne dawne wejście następowało intensywne nanoszenie gruntu ilastego napływającą wodą powierzchniową.
4. Warstwy posadzki użytkowej zaleca się wyrównać, likwidując ubytki, wykopy oraz nierówności podłoża.

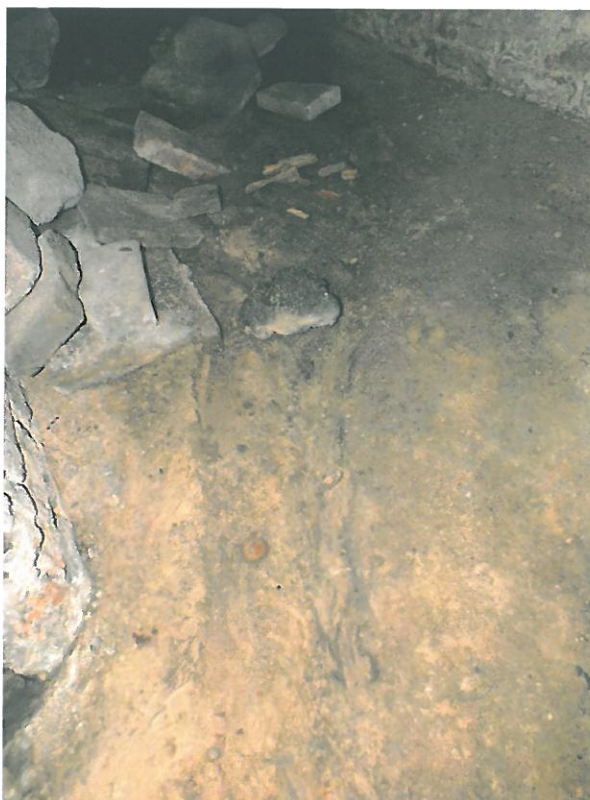
Do przyspieszenia zużycia technicznego elementów analizowanej konstrukcji przyczynia się głównie woda, napływająca przez źle zabezpieczone otwory wejściowe oraz spękania i szczeliny w gruncie. Ślady ukształtowania nanoszonego gruntu na posadzce świadczą, iż w pewnych okresach napływ tej wody jest bardzo intensywny. Elementy te nie wpływają jednak na obecne bezpieczeństwo konstrukcji, tym samym nie zagrażają jednostkowemu dopuszczeniu do użytku przedmiotowego obiektu w formie udostępnienia dla zwiedzających. W dłuższym okresie jednak napływ wody może doprowadzić do nawadniania i uplastycznienia gruntów spoistych.

Fot. 15. Ślady po kierunku ściekania wody i nanoszenia gruntu (korytarz B)

- d) Dla zachowania stateczności gruntu w strefie opisywanych piwnic zabezpieczyć przed destrukcyjnym działaniem wód opadowych jako spływów powierzchniowych mogących nawadniać część podziemia. W tym celu należy ująć wody powierzchniowe z opadów atmosferycznych kontrolowanymi odwodnieniami.

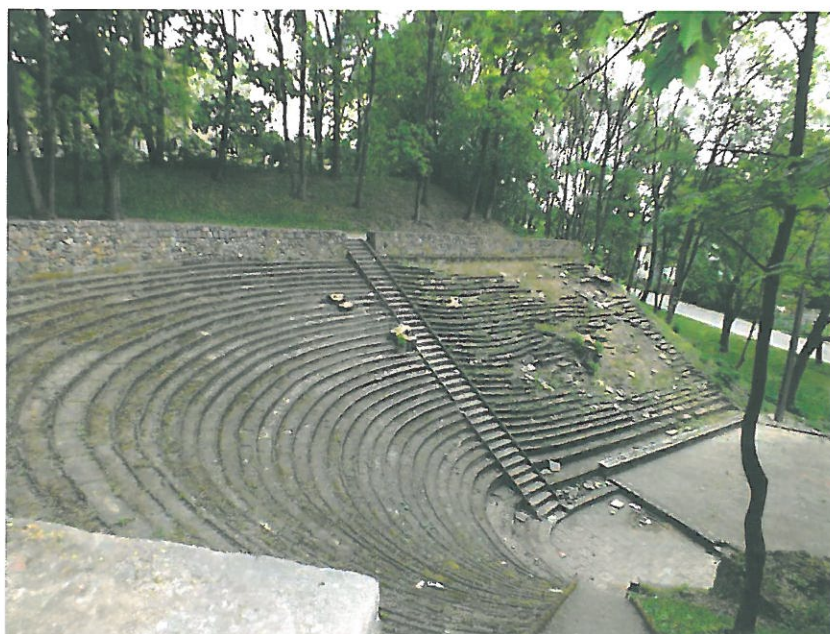
Fot. 16. Przykład destrukcji wzgórza i jego zabudowy poprzez działanie roślinności w istniejącym podłożu gruntowym.
